円光寺における中世後半～近世前半期の墓地

東かがわ歴史研究会

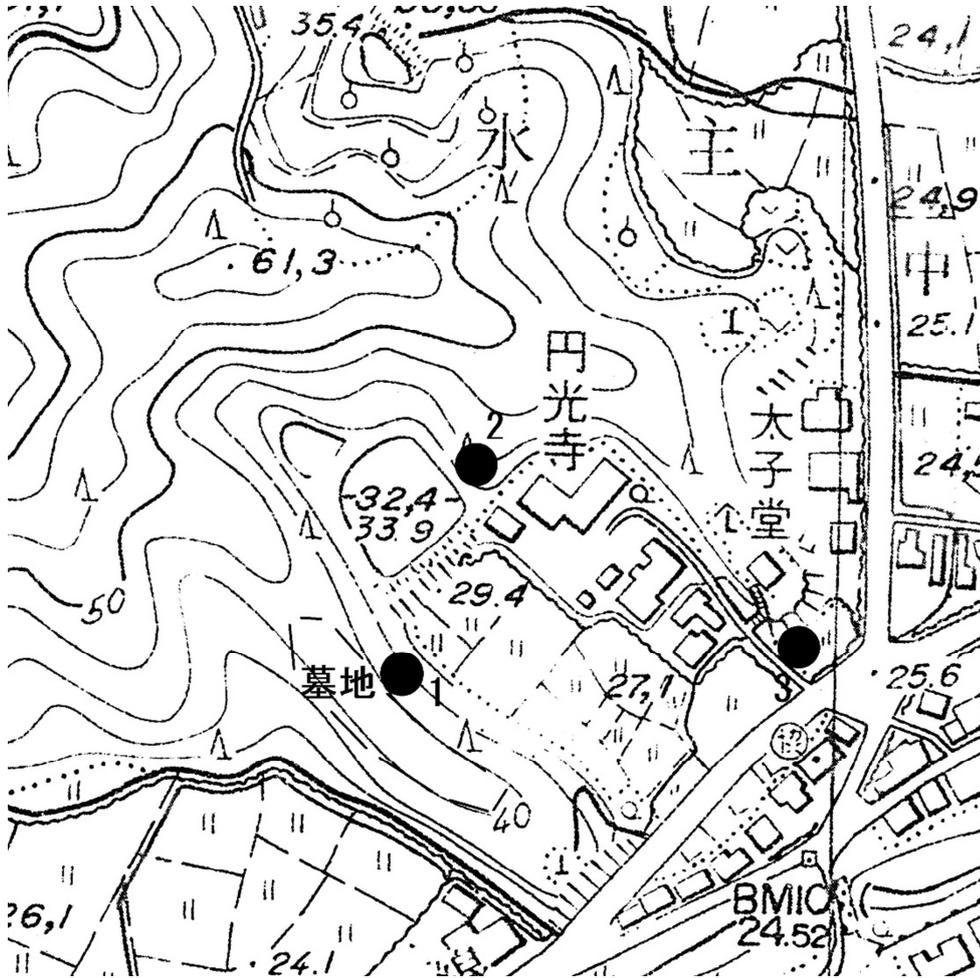
第 1 図 今回の調査墓地(1)と歴代住職墓

2・・A 地点 3・・B 地点

今回の調査によって、中世瓦片の多量に分布する一面が16世紀後半～17世紀後半の歴代住職墓を含む墓地であることが明らかとなった。円光寺において歴代住職及び僧侶の墓は本堂裏と境内南東部の尾根先端部の2ヶ所に認められる(第1図参照)。それぞれA地点、B地点と仮称する。

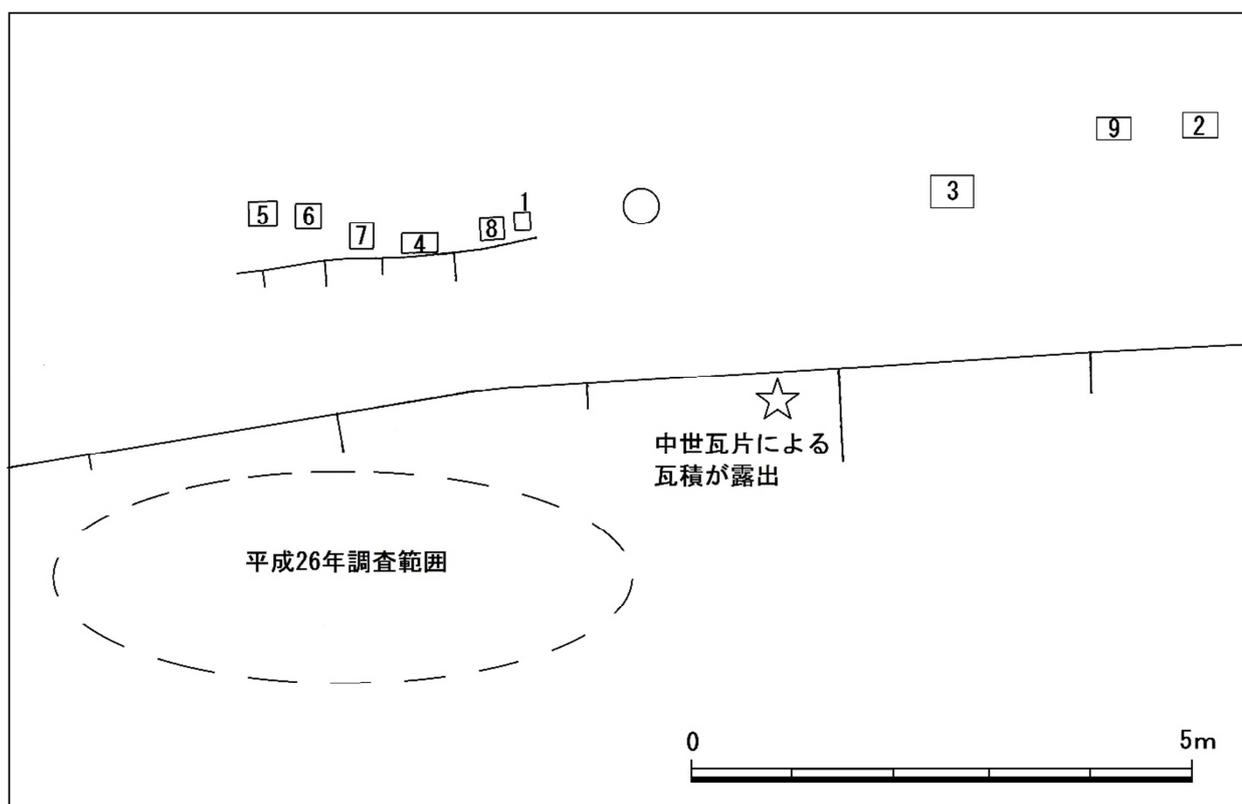
第 2 図 今回の調査墓地と平成 26 年調査範囲

平成 26 年に調査した地点は西側山裾の北半部である。この調査では多数の中世瓦片とともに砂岩製五輪塔水輪を採集していたが、東かがわ歴史研究会のメンバーにより令和 3 年(2021)頃に調査地の上位で石造物が認められることが指摘された。そこで実態を把握するために令和 5 年(2023)3 月 11 日に東かがわ歴史研究会のメンバーにより現地での清掃作業を実施した。結果、尾根斜面部に設定された南北方向のテラスに中世から近世にかけての石造物(墓石)を確認し墓地の所在することが明らかとなった。

墓地は山裾から 2.5~3m 上位に成形された南北方向のテラスである。墓地のテラスは南北約 15 m、東西約 3m で 9 基程度の石塔が横並びに安置されている。確認できる石塔は火山石製宝篋印塔 1 基、豊島型五輪塔 3 基程度、火山石製ラントウ 4 基程度、砂岩製五輪塔 1 基である。以下では石塔群について年代的に古い順に整理する。なお、石塔番号は第 2 図の番号に対応している。

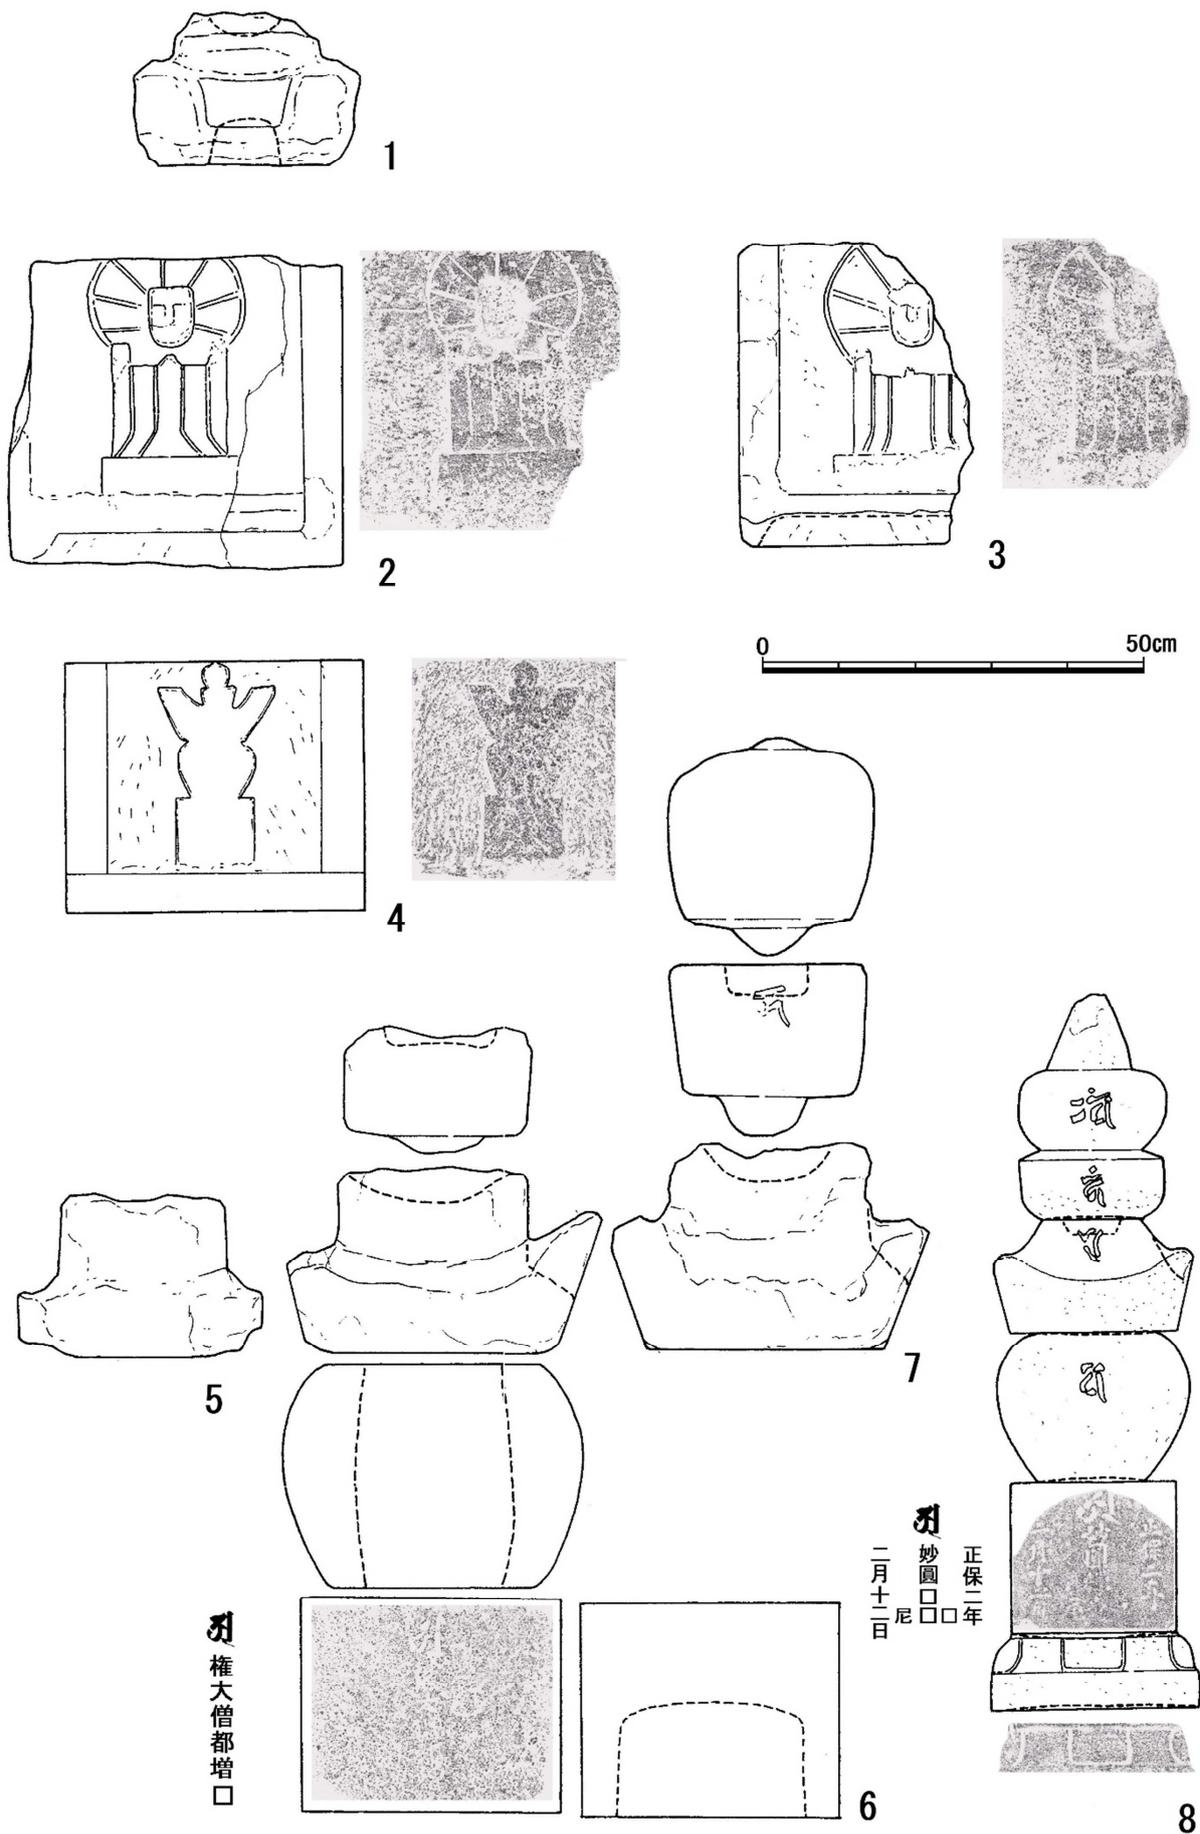
第3図 今回の調査墓地の石塔の実測図

1 はさぬき市大川町と津田町の境に位置する火山の中腹で採石される凝灰岩、いわゆる火山石製の宝篋印塔笠部である。高さ 20 cm、幅 30 cm の小型で、軒下段形が 1 段、軒上段形が 3~4 段と省略されている。また、軒上段形の最下段形は縦長で隅飾り上端部はこの上端にとりついている。隅飾り幅と隅飾り間の幅は等しく約 10 cm である。上下端部にはホゾ孔を設けている。こうした形態的特徴から 16 世紀代の造立年代が指摘できる。

2 は豊島石製ラントウの龕部である。高さ 40 cm、幅 45 cm で奥壁に 1 体の石仏が陽刻されている。石仏は陽刻の基壇上に表現された立像で、高さ 26 cm、幅 20.5 cm である。頭部は上端を平坦に表現し、頭部周囲には直径 20 cm の光背を線刻で表現し、頭部から放射状に直線を刻む。両手は胸前で合掌している。法衣は線刻で表現されている。

3 は豊島石製ラントウの龕部である。高さ 40 cm、幅 45 cm に復元でき、2 と同法量である。奥壁には 1 体の石仏が陽刻されており、石仏のモチーフも 2 に類似する。よって、2・3 は 1 対として造立された可能性が推測される。1 対から想起されるのは夫婦の供養塔である。奥壁に石仏を刻む豊島石製ラントウは 1600~1620 年頃に確認でき、2・3 も同時期の 17 世紀初頭に造立された可能性が推測される。

4 も豊島石製ラントウの龕部である。高さ 33 cm、幅 39 cm で 2・3 よりも規模は小さい。奥壁には豊島型五輪塔を 1 基陽刻している。この豊島型五輪塔のモチーフは寛永年間(1624~1644 年)の豊島石製ラントウに一般的なモチーフであり、年代的には寛永年間の 17 世紀前半期が想定できる。

5 は豊島型五輪塔火輪である。高さ 21 cm、幅 33 cm で屋根は方形、四隅の突起は欠失している。法量は 15~16 世紀の中世石造物に近く、中世的な色彩を留めた事例と評価したい。年代は寛永

6は散在していた残欠を今回組み合わせて復元したが、本来の組み合わせと断定はできない。法量は高さ25cm、幅42cmで火輪は明瞭に突出する。寛永年間の年代が想定できる。水輪は内部を空洞にしている。地輪は高さ28cm、幅34cmである。下端部を深さ15cm削り込んでいる。正面には銘文が認められ、胎蔵界大日如来種子の下に「権大僧都増口」とある。僧侶名は判然としないが、歴代住職の供養塔または墓石の可能性が指摘できる。この地輪の存在から当墓地には歴代住職墓の認められる点が指摘できる。地輪の年代は判然としないが、寛永年間頃と推測される。

7は火輪、空風輪を調査時に組み合わせて復元したが本来の組み合わせと断定することはできない。他の豊島型五輪塔同様に寛永年間頃の造立年代が想定される。

8は砂岩製五輪塔である。部材は散在していたが、形態・法量から一具と判断でき、今回の調査で復元した。水輪については平成26年調査時に採集し、東かがわ市歴史民俗資料館年報・紀要第14号のP16の第2図-9で図面を掲載していた。今回、他の部材が確認されたため、現地に戻して復元した。部材は完存しており、基壇、地輪、水輪、火輪、空風輪が組み立てられている。総高94.5cmである。基壇は高さ10cm、幅27cmで、四隅には簡略化された和泉石系石造物に類例の多い反花が表現されている。地輪は高さ20cm、幅22cmである。正面は3行に渡り銘文が認められ、1行目に「正保二年」、2行目に「妙圓□□□尼」、3行目に「二月十二日」とある。銘文からは正保2年(1645)に没した在家女性の「妙圓」の供養塔(墓塔)であることが指摘できる。水輪は高さ19.5cm、幅25cmである。火輪は高さ15cm、幅25cmで軒の厚さは四隅に向かって増している。空風輪は高さ30cm、幅19cmで空風輪の境に首部は認められない。空輪上端部は明瞭な突起を設けている。種子は各部四方に刻まれており、五輪塔四方門が表現されている。当五輪塔に刻まれている年号は没年のため、造立年については判然としない。ただ、空風輪の形態等から判

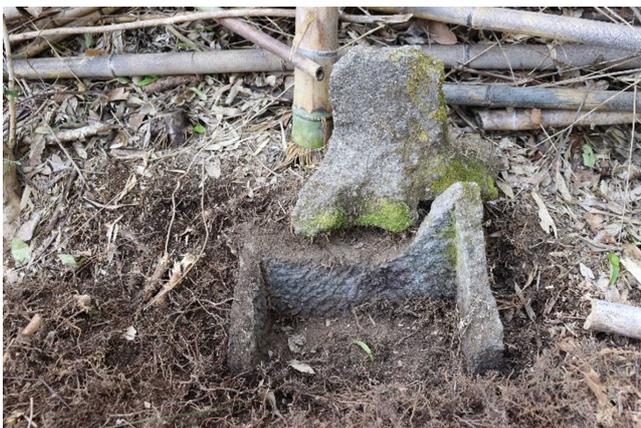
写真1 豊島石製ラントウ(9)

9は凶化していない。豊島石製ラントウで屋根は縦長で大棟を表現していない。龕部には模様が表現されていない。屋根の形態からは17世紀後半～18世紀初頭の年代が推測される(写真1)。

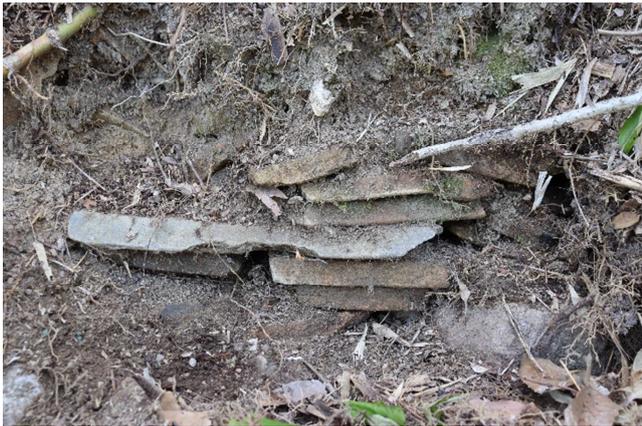
写真 2 積み重ねられた中世瓦片

テラスまでの傾斜面には中世瓦片が積み重ねられたように露出している箇所があり(写真2)、瓦片を瓦積として再利用している可能性がある。中世瓦片は山裾のみならず石塔を安置しているテラス面にも多数散布している。平成26年調査時では多数の中世瓦片について区画整理により二次的移動を受けたものと推測されたが、墓地にも多数の中世瓦片があり、斜面部に瓦積されているかのような中世瓦片の重なりが認められたことから、墓地の

傾斜面等に多量の中世瓦片が再利用されている可能性が指摘できる。詳細は今後の調査の課題としたい。

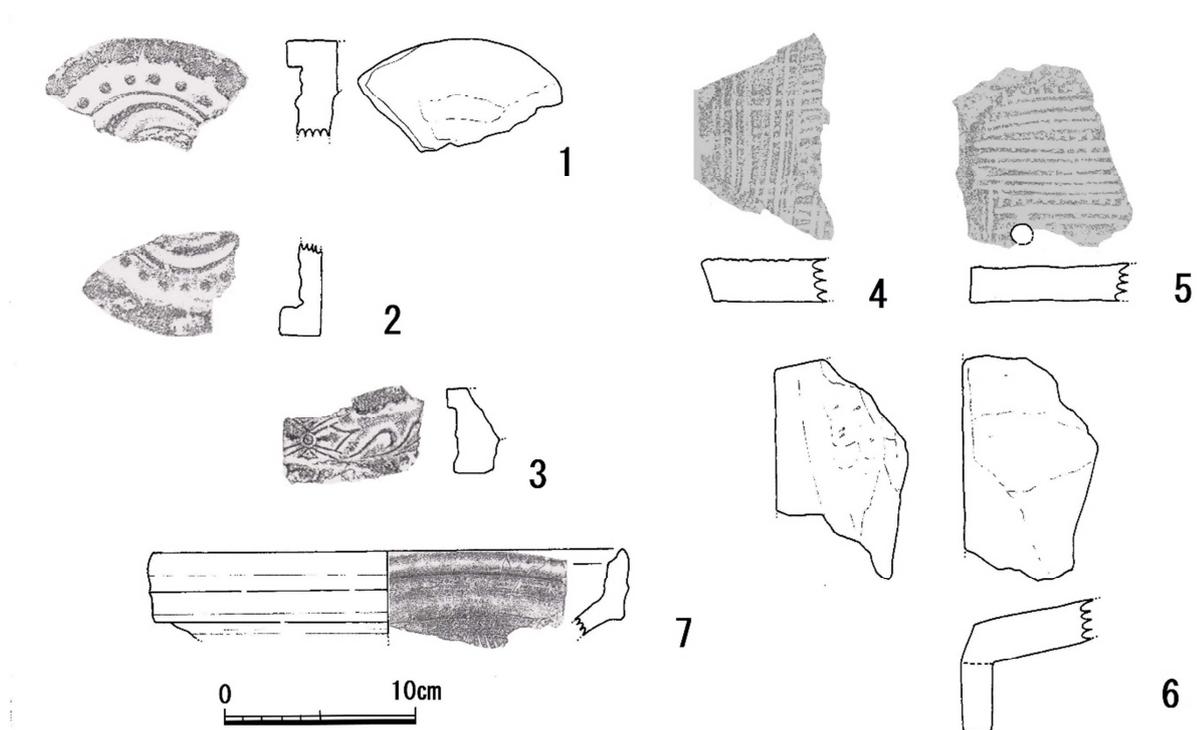
第4図 今回の調査で採集した遺物

中世瓦片、土器片については平成26年調査において一定量の遺物を採集し年代的位置づけ等を検討した。今回の調査でも墓地周辺には多量の中世瓦片が散布していたが、採集は軒丸瓦片、軒平瓦片など一部に留めた。この節では採集した中世瓦片、陶器について紹介を行う。採集遺物の実測図は第4図である。

1は軒丸瓦片である。直径15cmに復元できる。色調は黒灰色で文様部には離れ砂が付着している。胎土は精緻である。東かがわ市歴史民俗資料館年報・紀要第12号では軒丸瓦を形態・胎土からA類とB類に分類したが、当例は両方ともに当てはまらない。法量的にはB類に近い。

2は軒丸瓦片である。直径13cmに復元できる。色調は黒灰色で文様部には離れ砂が付着してい

4・5は瓦の種類は判然としないが、一面に格子状の線刻が認められ、5には直径約1cmの穿孔が設けられている。この2点の類似例は平成26年調査でも確認しており、東かがわ市歴史民俗資料館年報・紀要第13号のP14の第1図-3に図面を掲載している。

6は屈曲部を有する破片である。瓦の種類は判然としない。屈曲部付近の外面にはケズリ調整痕がみられる。屈曲の角度は鈍角である。

7は備前焼播鉢である。口縁部は上に拡張している。口縁外角はつまみ上げられ口縁部内面は段になっている。口縁部下顎には重ね焼きの痕跡が認められるが、その上下で色調は変わらない。16世紀後半の年代が想定され、墓地に造立された石塔の年代に符合する。

3は軒平瓦の瓦当面部の破片である。文様は中心飾りとして中央に小円を表現し、その左右に对称にやや反りのある菱文と直線を配置させ、上下には弁を配置させている。文様は東かがわ市歴史民俗資料館年報・紀要第13号で紹介したP32

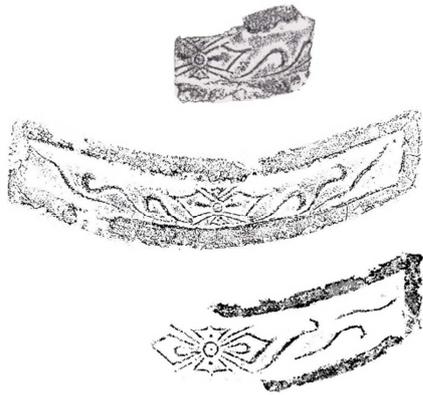
第5図 円光寺採集軒平瓦と高松市国分寺新居法華寺の軒平瓦の比較

の第3図-18と同範の可能性が大きい。ちなみに、第5図で示すように当文様に類似した文様が高松市国分寺町新居の法華寺所蔵資料で認められる。

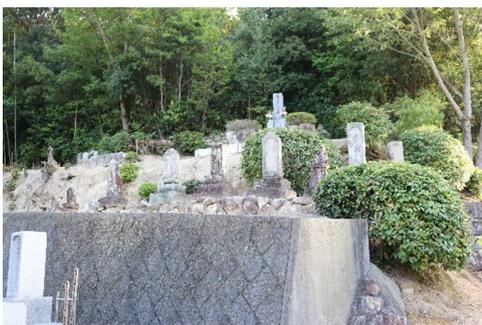
写真3 歴代住職墓 A 地点

A地点の墓石では享保8年(1723)から安永6年(1777)までの年号銘が確認できる。A地点で最古と推測される墓石は花崗岩製板碑形墓標(写真5)である。摩滅のため銘文が判読できないが、形態的には17世紀後半が指摘できる。B地点では安永8年(1779)から現在に至る年号銘が確認できる。よって、歴代住職墓は安永年間頃にA地点からB地点に移動したことが指摘できる。そして、今回確認した墓地は17世紀後半まで継続した墓地であることから、A地点の墓地が形成される前の墓地であることが指摘できる。こ
